## Müşteri Başarı Hikayesi: Airbus

## Airbus alçak gerilim panosunun sistem mevcudiyetini Eaton teknolojisi ile optimize ediyor

Mevcut Alçak Gerilim Ana Dağıtım Panosu'nun artırılmış sistem mevcudiyeti ve güvenlik için modernize edilmesi

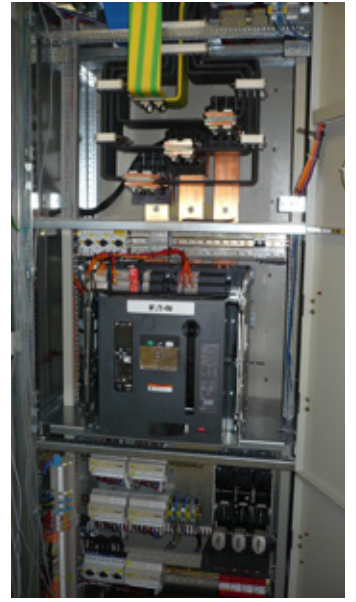
Arcon ark hatası koruma sistemi personel güvenliğini artırmaktadır.

Personel güvenliği açısından Ana Dağıtım Panosunu iyileştirmek için ve Airbus'ın zaten başka bir tesiste Eaton'un Arcon® ark hatası koruma sistemi ile olumlu tecrübeleri olduğundan dolayı, buradaki sistem de ark hatası koruma sistemi ile teknolojik olarak yenilendi. Yeni nokta sensörleri sayesinde teknolojik olarak yenileme işlemi sadece birkaç saat içinde tamamlandı.
